### 3 MURO DI CINTA

**PFTE**

**REALIZZAZIONE E RISTRUTTURAZIONE  
CON RELATIVE OPERE DI EFFICIENTAMENTO  
DEL CAMPO DI CALCIO COMUNALE  
"PEPPINO SAU"**

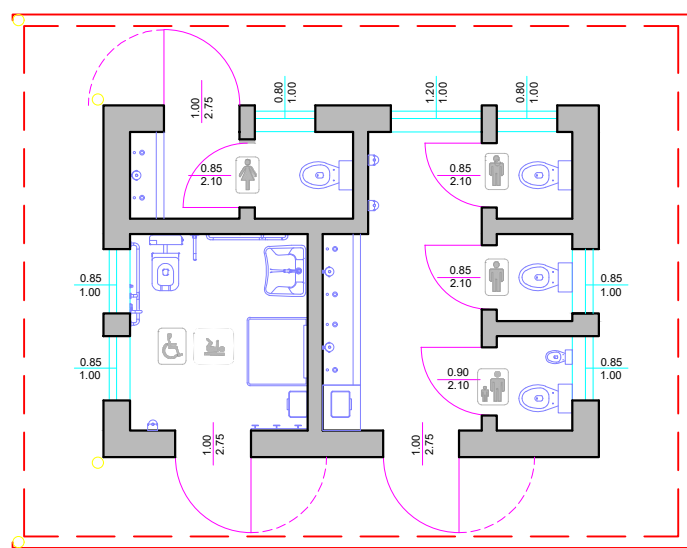
**BLOCCO SERVIZI IGIENICI TRIBUNA**

Arredi sanitari in acciaio inox  
Fasciatoio reclinabile  
Vaso per infanti e bambini  
Infissi in PVC vetrati, antisfondamento e serigrafati

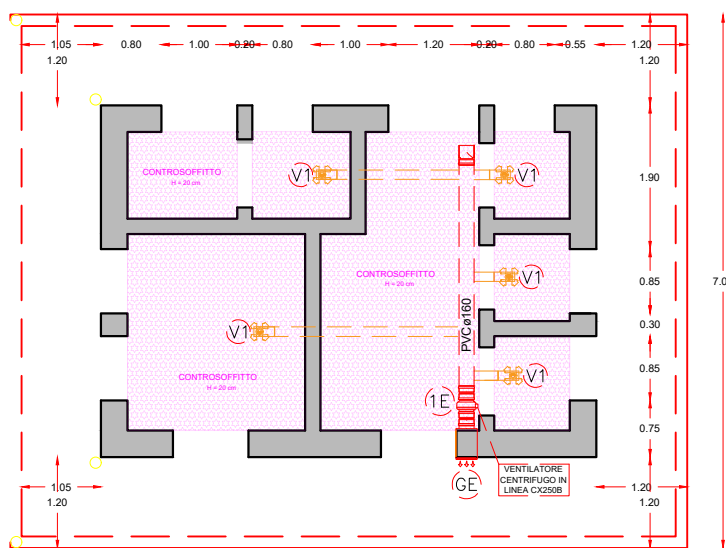
Controsoffittatura fonoassorbente  
Impianto di areazione forzata temporizzato

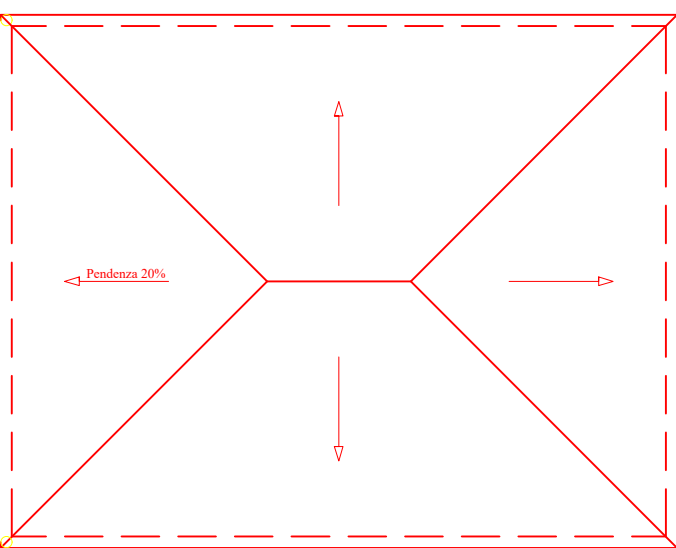
Copertura a padiglione antistazionamento e seduta  
Barriera al vapore per il controllo della condensa  
Gronda continua di raccolta acque piovane

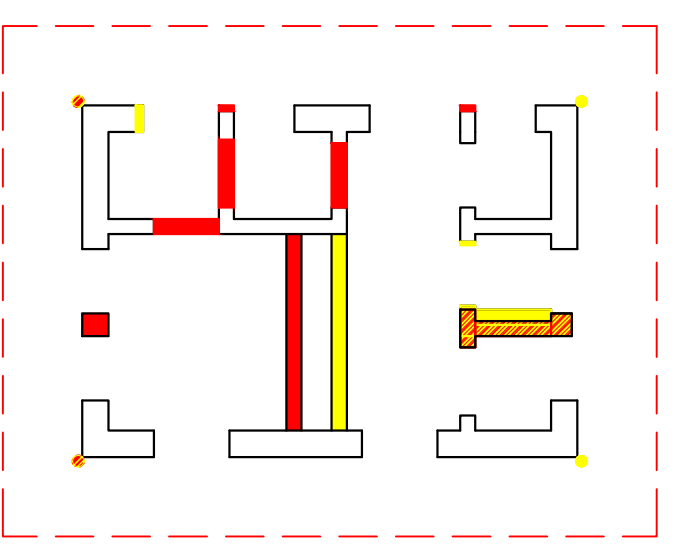
Modifica della distribuzione interna  
Creazione di n. 3 servizi tematici  
Bagno U ed infanti + Bagno D + Bagno H e fasciatoio

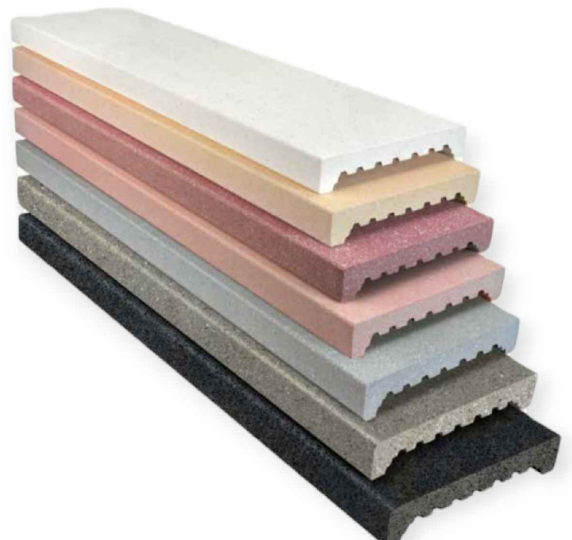
**SISTEMA ROMPIGOCCIA**

Lunghezza: 1 metro
-

Finitura simili marmo superlucigato
-

Sistema incastro
-

Antigelo
-

Idrofugato
-

Super pesante

Installazione di coprimuro in cemento compresso, idrorepellente ed antigelo, lungo il parapetto della tribuna scoperta al fine di preservare le opere di manutenzione straordinaria e di risanamento degli intonaci della tribuna.
